Acuñaamiento vertebral. Más allá de la fractura por fragilidad

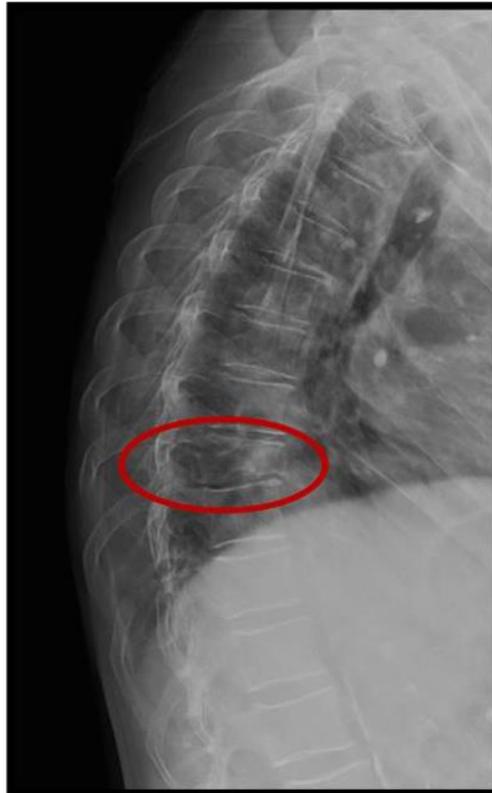
Imagen 1: radiografía simple lateral de columna dorsal, donde se aprecia acuñaamiento de D9.

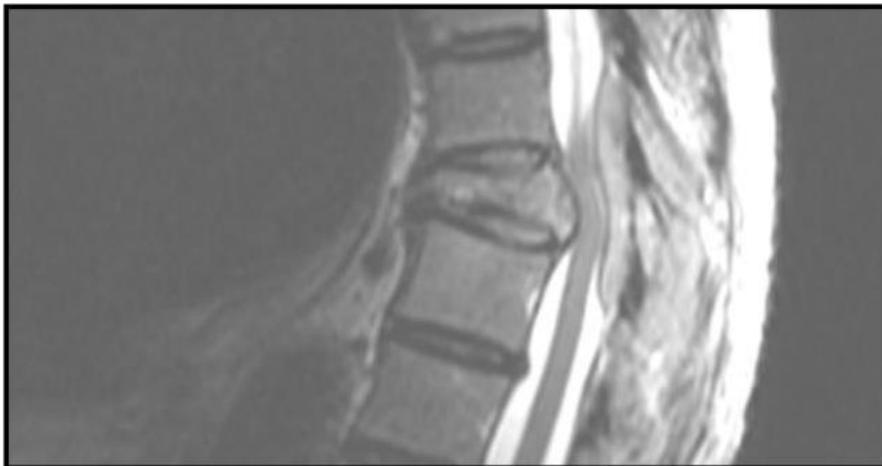
Imagen 2: imagen de resonancia donde se muestra lesión neoplásica a nivel de D9, con afectación del cuerpo vertebral y elementos posteriores y masa epidural circunferencial que comprime levemente el cordón medular.

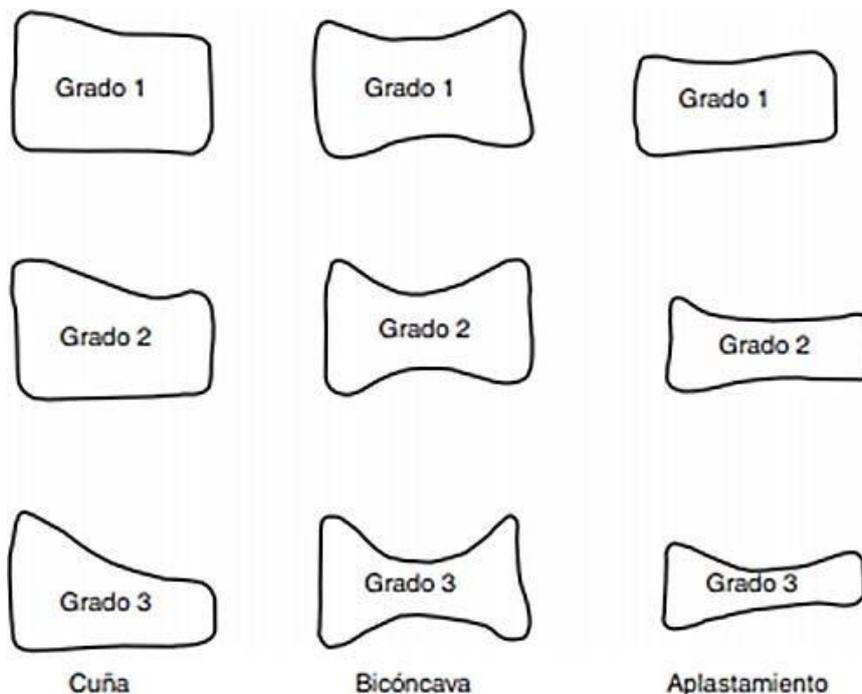
Imagen 3: grados de Genant. Vives Hurtado, A., Calvo Páramo E. Fracturas osteoporóticas vertebrales en la proyección lateral de tórax.

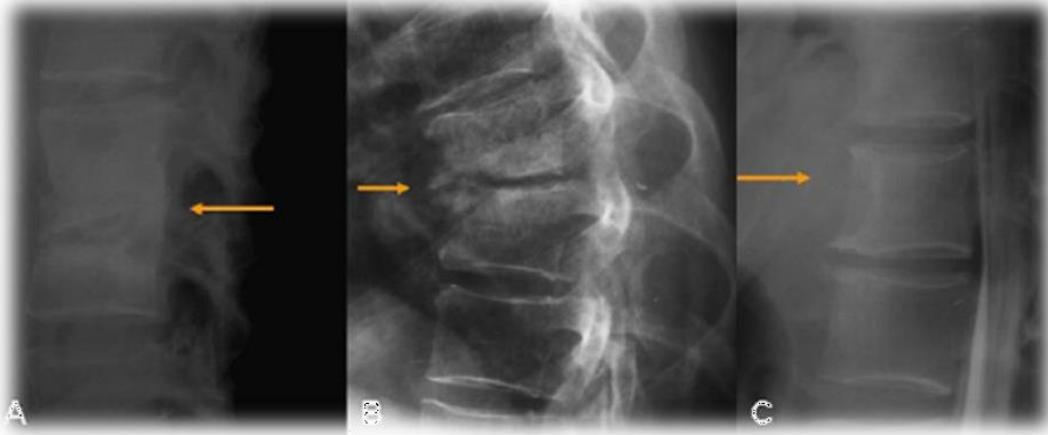
Imagen 4: Ruiz Santiago, F., Guzmán Álvarez, L. et al. La radiografía simple en el estudio del dolor de la columna vertebral. A) Espondilodiscitis piógena mostrando destrucción del disco y plataformas vertebrales adyacentes. B) Espondilodiscitis por brucela con destrucción de los márgenes anteriores vertebrales. C) Espondilitis tuberculosa subligamentaria con erosión de la pared anterior del cuerpo vertebral (flecha).

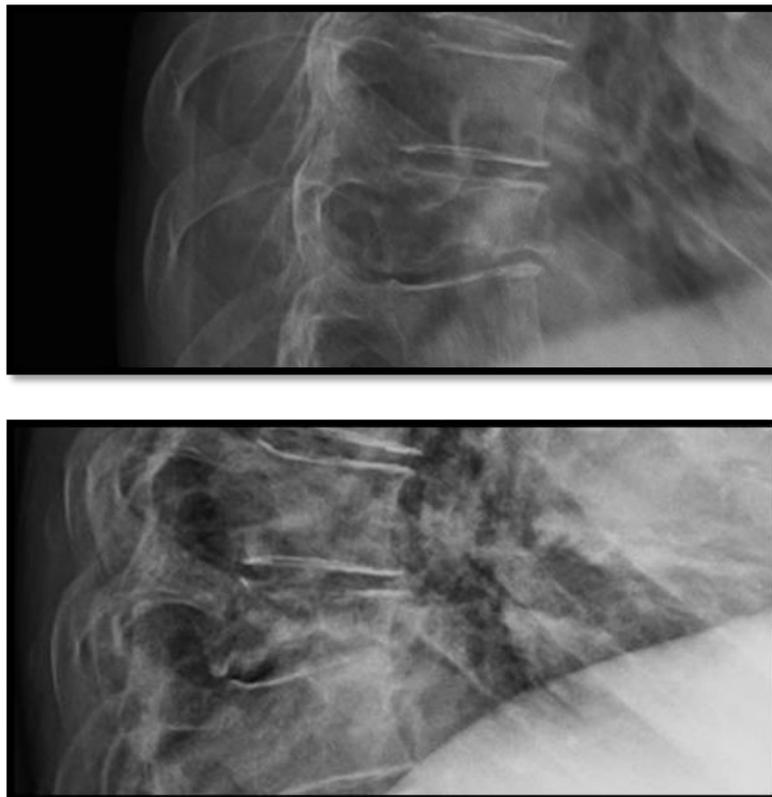
Imagen 5: características radiográficas atípicas presentes en platillo inferior de vértebra D9 en Ila paciente.
